# 原临沂三力轴承有限公司地块 土壤污染状况调查报告

委托单位：临沂财金投资集团有限公司

编制单位：山东蓝一检测技术有限公司

二〇二二年三月

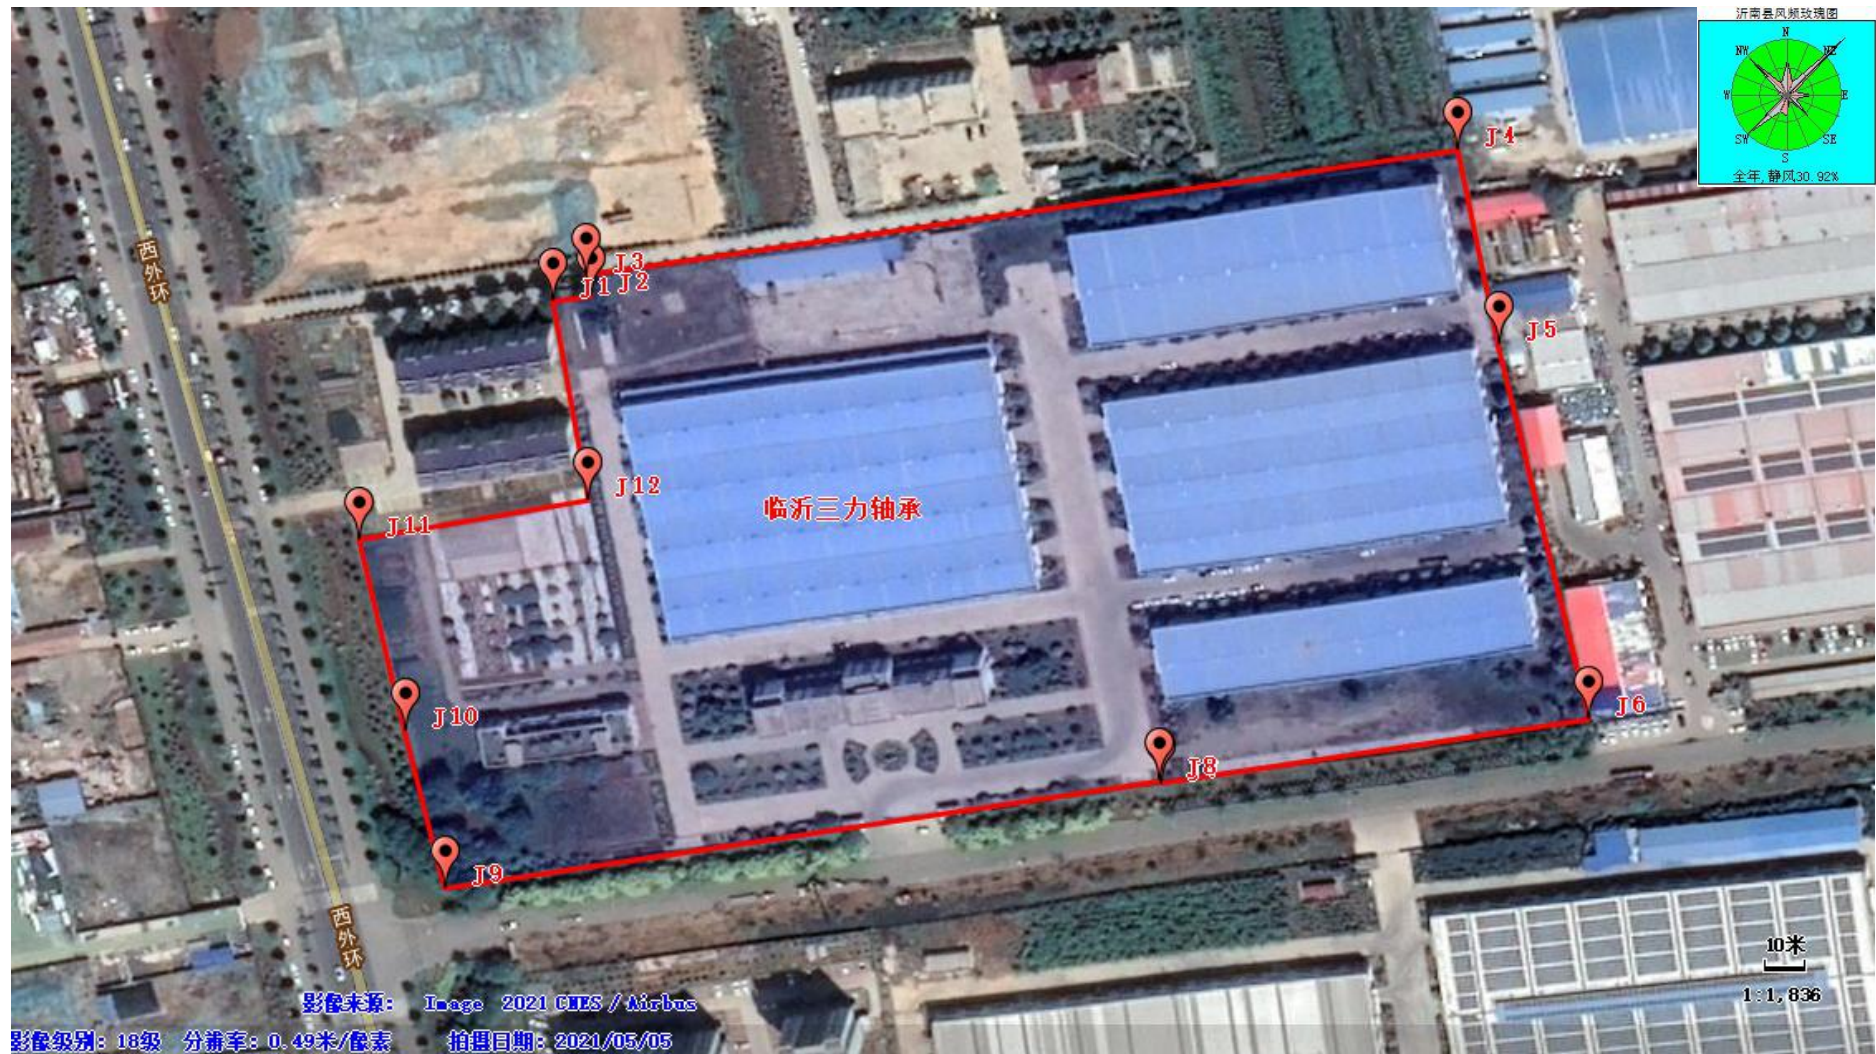
图 2.2-1 地块红线范围拐点坐标图

原临沂三力轴承有限公司地块（项目地块）位于山东省临沂市沂南县县城迎春路与西外环交汇东北方向，东邻山东宏迪机车科技有限公司；南邻山东轴研精密轴承有限公司；西邻西环路；北邻山东科兴建筑安装工程有限公司；占地面积为 65578.4m<sup>2</sup>（约 98.4 亩），中心地理坐标东经 118.430605°，北纬 35.527617°。地块平面范围拐点坐标如图 2.2-1 和表 2.2-2、图 2.2-3 所示。

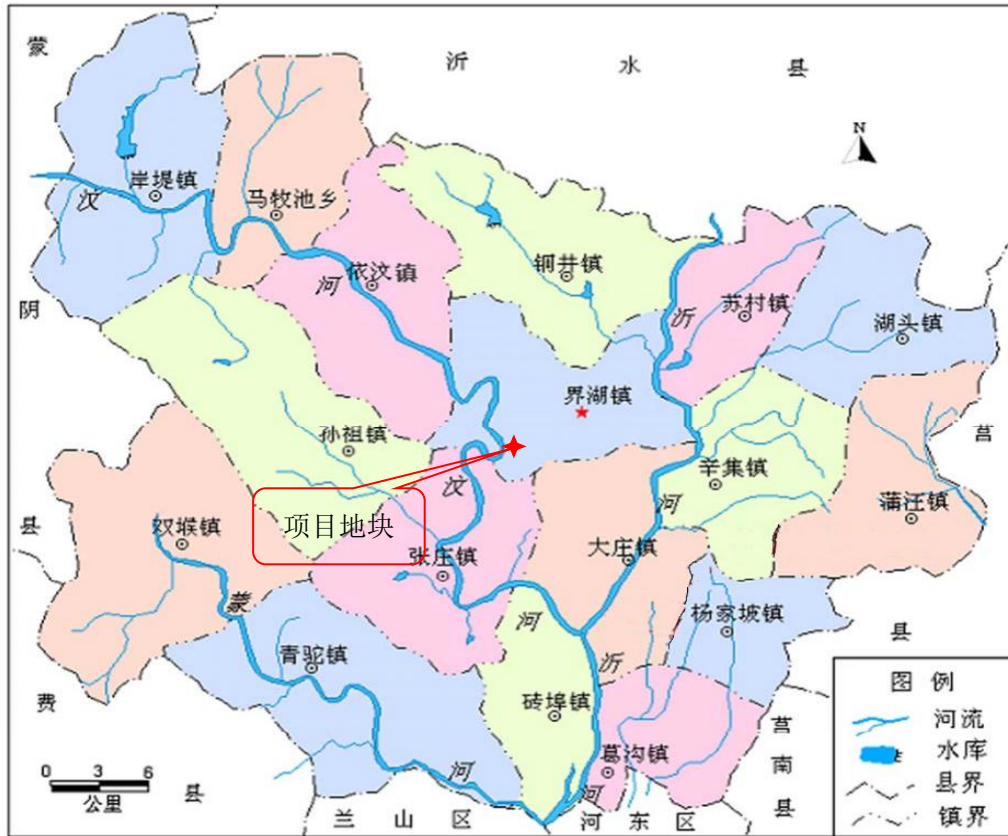
图 3.2-6 调查地块所在区域地表水系图

项目地块位于山东省临沂市沂南县县城迎春路与西外环交汇东北方向，属于沂河水系，距离项目地块最近的为汶河，位于项目地块西侧 580 处（图 3.2-6）。
